ÖSTERSUND SGATA

ANTIKVARISK REGISTER FOR TRONDHEIM

Bebyggelse

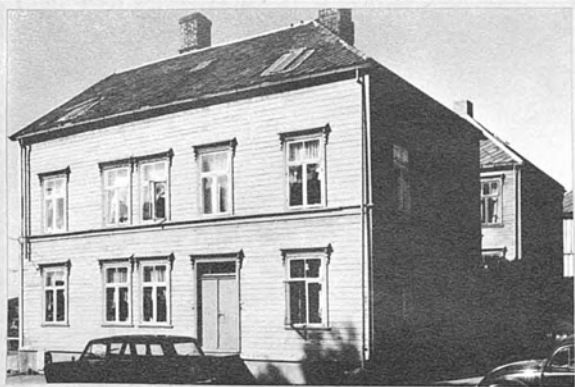
<p>179.24</p>

Gate Østersunds gt. nr. 4	
Betegnelse	
Eier 1970 Trondheim kommune	
Takst kr. 55 000	Areal tomt 459 m ² bygninger m ²
Bruk Bolig	
Oppført 1892	tidligst senest omkring
<small>KJENT</small>	<small>ANTATT</small>
Siste brann	Tidligere branner
Byggherre	Oppr. bruk
Arkitekt	
Plantype	
Hovedmål	Etasjer 2
Grunnmur Pusset stein. Hel.	Kjeller
Vegger Tømmer. Liggende faspanel.	Delvis.
Tak Valmtak, skifer.	
Eksteriør Som nr. 6.	
Interiør	
Gårdsplass, Grus, ustelt.	
Uthus Bakhus i to etasjer. Som forhus. Bebodd. Dårlig.	
Ombygging 1891 Nybygg anmeldt.	
1954 Forandring.	
1959 wc innredet.	
Tegninger, oppmålinger	
Ønskelige forandringer	
Omgivelser	
Positive.	
Vedlikeholdstilstand C	
Antikvarisk tilstand C	
Arkitekturvurdering C	
Miljøvurdering B	
Prioritering -	
Dato 1.7.75	
Sign J.T.

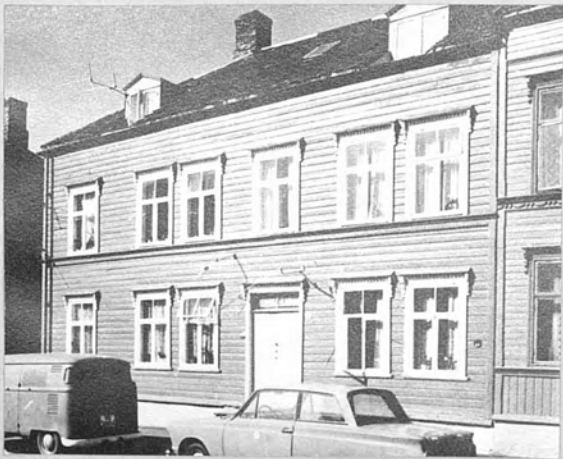
<p>178.23</p>

Gate Østersunds gt. nr. 6	
Betegnelse	
Eier 1970 Trondheim kommune	
Takst kr. 60 000	Areal tomt 465 m ² bygninger m ²
Bruk Bolig	
Oppført 1894	tidligst senest omkring
<small>KJENT</small>	<small>ANTATT</small>
Siste brann	Tidligere branner
Byggherre	Oppr. bruk
Arkitekt	
Plantype	
Hovedmål	Etasjer 2
Grunnmur Pussët stein.hel.	Kjeller
Vegger Tømmer. Liggende faspanel.	Delvis.
Tak Valmtak. Skifer.	
Eksteriør Enkelt 1880-Preg.	
Interiør	
Gårdsplass, Grus. Heller. Ustelt.	
Uthus Bakhus i to etg. Som forhus. Bebodd. Bra.	
Ombygging 1893 Nybygg anmeldt.	
1945 Kobbhus oppført.	
1958 Forandring.	
Tegninger, oppmålinger	
Ønskelige forandringer	
Omgivelser	
Positive.	
Vedlikeholdstilstand	C
Antikvarisk tilstand	C
Arkitekturvurdering	C
Miljøvurdering	B
Prioritering	-
Dato	1.7.75
Sign	J.T.

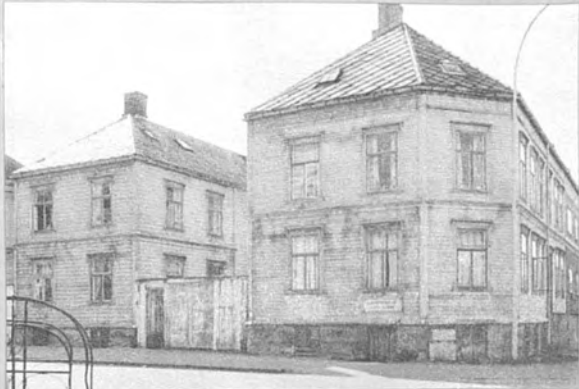
<p>178,22</p>

Gate Østersunds gate		nr. 8	
Betegnelse			
Eier 1970	Trondheim kommune		
Takst kr.	100000	Areal tomt	709 m ² bygninger m ²
Bruk	Bolig		
Oppført	1898	tidligst	senest omkring
<small>KJENT</small>		<small>ANTATT</small>	
Siste brann		Tidligere branner	
Byggherre		Oppr. bruk	
Arkitekt			
Plantype			
Hovedmål		Etasjer 2	
Grunnmur	Pusset stein, hel.		Kjeller
Vegger	Tømmer, liggende faspanel		
Tak	Valmtak, skifer		Under hele huset
	Kobbhus.		
Eksteriør Enkelt 1880-preg m. løvsagarbeider under hor. bånd.			
Interiør			
Gårdsplass,	Heller, ustelt.		
Uthus	Bakhus i to et. Som forhus. Beboedd. Bra.		
Ombygging			
1898 Nybygg anmeldt			
1934 Kobbhus oppført			
Tegninger, oppmålinger			
		Ønskelige forandringer	
		Omgivelser	
		Positive	
		Vedlikeholdstilstand B	
		Antikvarisk tilstand C	
		Arkitekturvurdering C	
		Miljøvurdering B	
		Prioritering C	
		Dato 1.7.1975	
		Sign J.T.

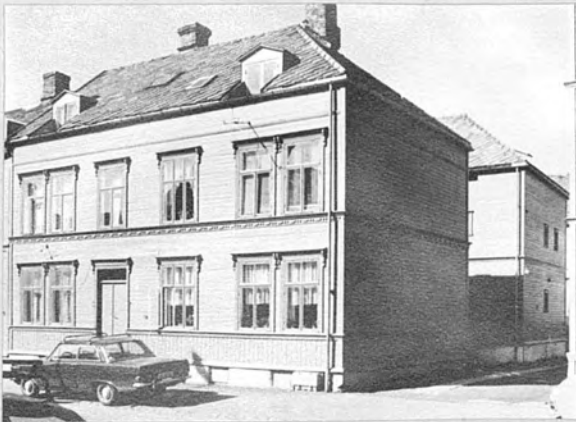
<p>178.19</p>

Gate Østersunds gate		nr. 9	
Betegnelse			
Eier 1970	Wold, Wilhelm		
Takst kr.	60 000	Areal tomt	597 m ² bygninger m ²
Bruk	Bolig		
Oppført	1899	tidligst	senest omkring
<small>KJENT</small>		<small>ANTATT</small>	
Siste brann		Tidligere branner	
Byggherre		Oppr. bruk	
Arkitekt			
Plantype			
Hovedmål		Etasjer 3	
Grunnmur	Pusset stein, hel.		Kjeller
Vegger	Tømmer, liggende faspanel.		Under hele huset.
Tak	Valmtak, skifer		
Eksteriør Som nr. 11			
Interiør			
Gårdsplass, Som nr. 11.			
Uthus			
Ombygging			
1898 Nybygg anmeldt			
1969 W.C. innredet.			
Tegninger, oppmålinger			
		Ønskelige forandringer	
		Omgivelser	
		Positive	
		Vedlikeholdstilstand	B
		Antikvarisk tilstand	C
		Arkitekturvurdering	C
		Miljøvurdering	B
		Prioritering	C
		Dato 1.7.1975	
		Sign J.T.

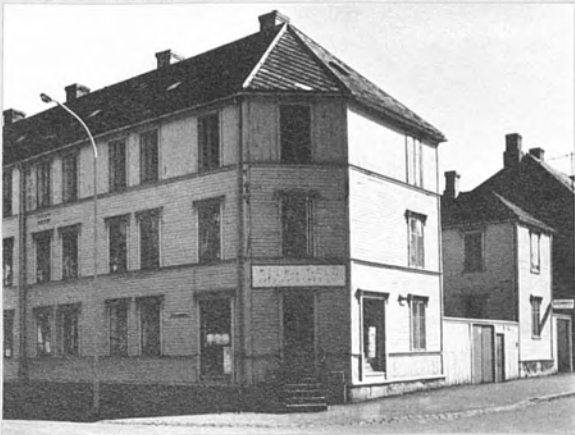
<p>178.26</p> <p>178.21</p>

Gate Østersunds gate		nr. 10	
Betegnelse			
Eier 1970	Trondheim kommune		
Takst kr.	70 000	Areal tomt	498m ² bygninger m ²
Bruk	Bolig		
Oppført	1899	tidligst	senest omkring
<small>KJENT</small>		<small>ANTATT</small>	
Siste brann		Tidligere branner	
Byggherre		Oppr. bruk	
Arkitekt			
Plantype			
Hovedmål		Etasjer 3	
Grunnmur	Pusset stein, hel.		Kjeller
Vegger	Tømmer, liggende faspanel.		Under hele huset.
Tak	Valmtak, skifer.		
Eksteriør Som nr. 12			
Interiør			
Gårdsplass, Uthus	Som nr. 12		
Ombygging 1898 Nybygg anmeldt			
Tegninger, oppmålinger			
		Ønskelige forandringer	
		Omgivelser	
		Positive	
		Vedlikeholdstilstand	B
		Antikvarisk tilstand	C
Arkitekturvurdering	C		
Miljøvurdering	B		
Prioritering	C		
Dato		1.7.1975	
Sign		J.T.

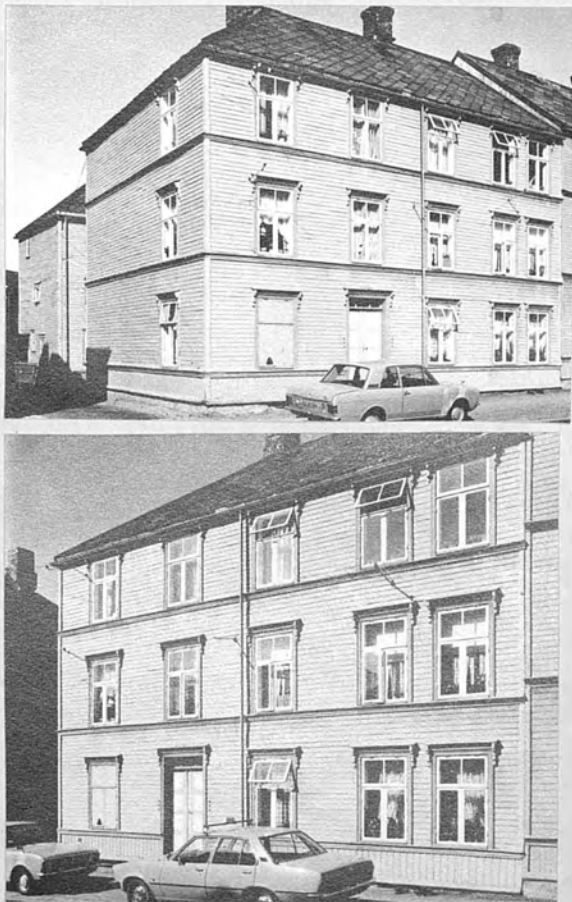
Gate	Østersundsgate		nr.	11	
Betegnelse					
Eier 1970	Årø, Anders				
Takst kr.	50 000	Areal tomt	445m ²	bygninger	m ²
Bruk	Bolig				
Oppført	1899	tidligst		senest	
	<small>KJENT</small>				<small>ANTATT</small>
Siste brann	Tidligere branner				
Byggherre	Oppr. bruk				
Arkitekt					
Plantype					
Hovedmål					Etasjer 3
Grunnmur	Pusset stein, hel.				Kjeller
Vegger	Tømmer. Liggende faspanel.				Under hele huset.
Tak	Valmtak, skifer.				
Eksteriør	1880-preg m. hor. bånd under vinduer.				
Interiør					
Gårdsplass,	Grus, ustelt.				
Uthus	Bakhus i to et. S. forhus. Bebodd. Dårlig.				
Ombygging	1898 Nybygg anmeldt 1958 W.C. innredet.				
Tegninger, oppmålinger					
	Ønskelige forandringer				
	Omgivelser				
	Positive				
	Vedlikeholdstilstand B				
	Antikvarisk tilstand C				
	Arkitekturvurdering C				
	Miljøvurdering B				
	Prioritering C				
	Dato 1.7.1975				
	Sign J.T.

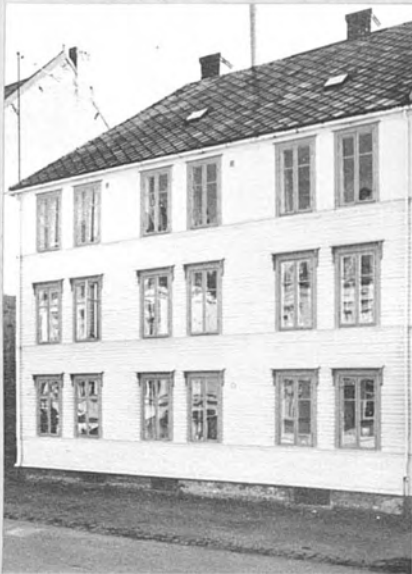
Gate Østersunds gate		nr. 12	
Betegnelse			
Eier 1970	A/S Boligselskapet 1957		
Takst kr.	60 000	Areal tomt	707 m ² bygninger m ²
Bruk	Bolig		
Oppført	1899	tidligst	senest omkring
<small>KJENT</small>		<small>ANTATT</small>	
Siste brann		Tidligere branner	
Byggherre		Oppr. bruk	
Arkitekt			
Plantype			
Hovedmål		Etasjer 3	
Grunnmur	Pusset stein, hel.		Kjeller
Vegger	Tømmer. Liggende faspanel.		Under hele huset
Tak	Valmtak, skifer.		
Eksteriør Som nr. 11			
Interiør			
Gårdsplass, Heller, utstelt.			
Uthus Bakhus i to et. S.forhus. Bebodd. Bra.			
Ombygging			
1899 Nybygg anmeldt			
Tegninger, oppmålinger			
		Ønskelige forandringer	
		Omgivelser	
		Positive	
		Vedlikeholdstilstand B Antikvarisk tilstand C Arkitekturvurdering C Miljøvurdering B	
		Prioritering C	
Dato		1.7.1975	
Sign		J.T.

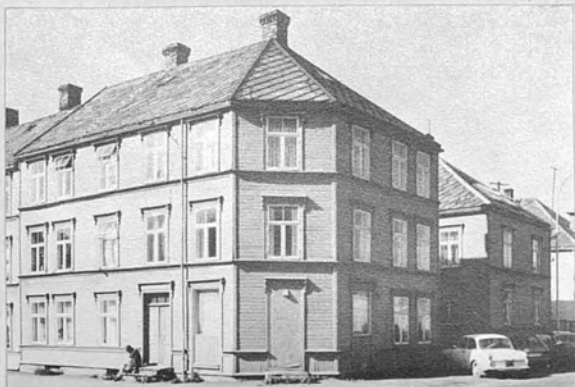
178.17

Gate	Østersunds gate		nr.	14
Betegnelse				
Eier 1970	Figro vareforsyning			
Takst kr.	90 000	Areal tomt	657m ²	bygninger m ²
Bruk	Bolig, forretning.			
Oppført	1899	tidligst	senest	omkring
Siste brann	KJENT	Tidligere branner	ANTATT	
Byggherre			Oppr. bruk	
Arkitekt				
Plantype				
Hovedmål			Etasjer	2
Grunnmur	Pusset stein, sprukket.		Kjeller	
Vegger	Tømmer, liggende faspanel.		Under hele huset.	
Tak	Valmtak, skifer, kobbhus.			
Eksterior	1880-preg m. markert overbord. Inng.dører m. søyleomr.			
Interior				
Gårdsplass, Uthus	Heller, bra. Bakhus i to et. Som forhus. Beboedd. Bra.			
Ombygging	1898 Nybygg anmeldt 1935 Kobbhus oppført 1963 W.C. innredet.			
Tegninger, oppmålinger				
			Ønskelige forandringer	
			Omgivelser	
			Positive	
			Vedlikeholdstilstand B Antikvarisk tilstand C Arkitekturvurdering C Miljøvurdering B Prioritering C	
			Dato 1.7.1975 Sign J.T.

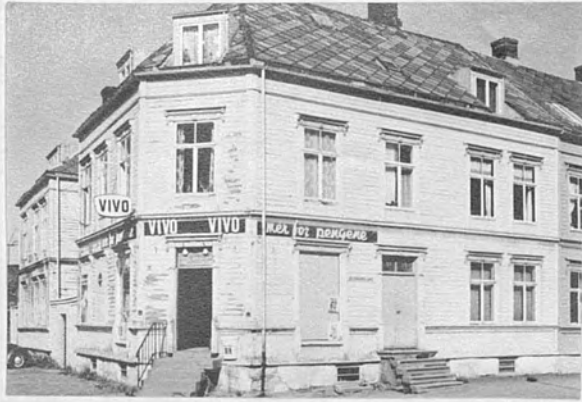
<p>178.16</p>

Gate Østersunds gate		nr. 16	
Betegnelse			
Eier 1970 Nielsen Svernn			
Takst kr. 65 000		Areal tomt 477 m ² , bygninger m ²	
Bruk Bolig			
Oppført	1899	tidligst	senest
<small>KJENT</small>		<small>ANTATT</small>	
Siste brann		Tidligere branner	
Byggherre		Oppr. bruk	
Arkitekt			
Plantype			
Hovedmål		Etasjer 2	
Grunnmur	Pusset stein, hel.		Kjeller
Vegger	Tømmer, liggende faspanel.		Under hele huset.
Tak	Valmtak, skifer.		
Eksteriør T-post vinduer i grupper m. flat prof. omr. Overbord på konsoller m. fort. under. Løvsagarb. på hor. bånd. Inng.dør m. søyleomr.			
Interiør			
Gårdsplass,	Grus, ustelt.		
Uthus	Bakgård i to et.Som forhus. bebodd, bra.		
Ombygging			
1899 Nybygg anmeldt			
Tegninger, oppmålinger			
		Ønskelige forandringer	
		Omgivelser	
		Positive	
		Vedlikeholdstilstand	B
		Antikvarisk tilstand	C
		Arkitekturvurdering	B
		Miljøvurdering	B
		Prioritering	C
		Dato	1.7.1975
		Sign	J.T.

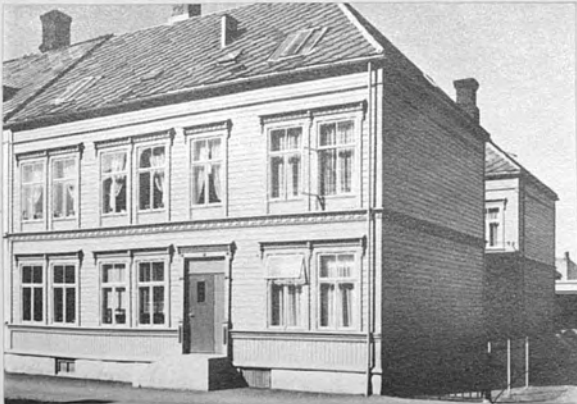
<p>178.15</p>

Gate Østersunds gate		nr. 18	
Betegnelse			
Eier 1970 Trondheim kommune			
Takst kr.	85 000	Areal tomt	716 m ² , bygninger m ²
Bruk Bolig			
Oppført	1899	tidligst	senest
<small>KJENT</small>		<small>ANTATT</small>	
Siste brann		Tidligere branner	
Byggherre		Oppr. bruk	
Arkitekt			
Plantype			
Hovedmål		Etasjer 2	
Grunnmur	Pusset stein, hel.		Kjeller
Vegger	Tømmer, liggende faspanel.		Under hele huset
Tak	Valmtak, skifer, kobbhus.		
Eksteriør Enkel 1880 preg m. utskårne felt under vinduer i 2. et.			
Interiør			
Gårdsplass	Grus, betong, ustelt.		
Uthus	Bakhus i to et. S. forhus. Delv. bebodd. Bra.		
Ombygging			
1899 Nybygg anmeldt			
1922 Skur av tre			
1927 Fiskeutsalg			
1931 Flatbrødbakeri			
1938 Kobbhus oppført			
1945 Verksted i kjeller			
1956 WC innstallert			
Tegninger, oppmålinger			
		Ønskelige forandringer	
		Omgivelser	
		Positive	
		Vedlikeholdstilstand B Antikvarisk tilstand C Arkitekturvurdering C Miljøvurdering B Prioritering C
